Ville de Rivière-Rouge

## SUIVI DU MYRIOPHYLLE À ÉPIS ET INVENTAIRE DU SUBSTRAT

Lac Vert

Octobre 2020

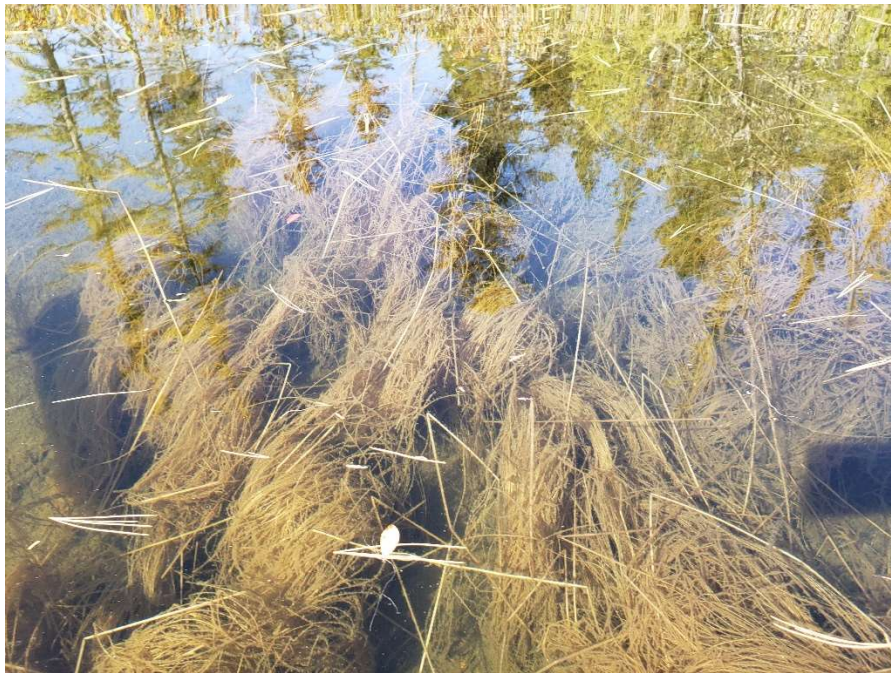
Photographie 1: Vue sur les Naïades souples.

En outre, une deuxième baie se trouve au sud du lac. Celle-ci est formée par la présence de deux petites îles qui forment une barrière géologique isolant partiellement la baie du reste du lac et favorisant le développement d'un écosystème différent. En effet, le littoral y est très peu profond et le substrat est principalement constitué de pierres et de galets en plus d'être recouvert de matière organique. Puis, une colonie très importante de naïade souple domine entièrement la baie (voir photographie 1). Cette plante aquatique indigène n'a été observée nulle part ailleurs sur le lac.

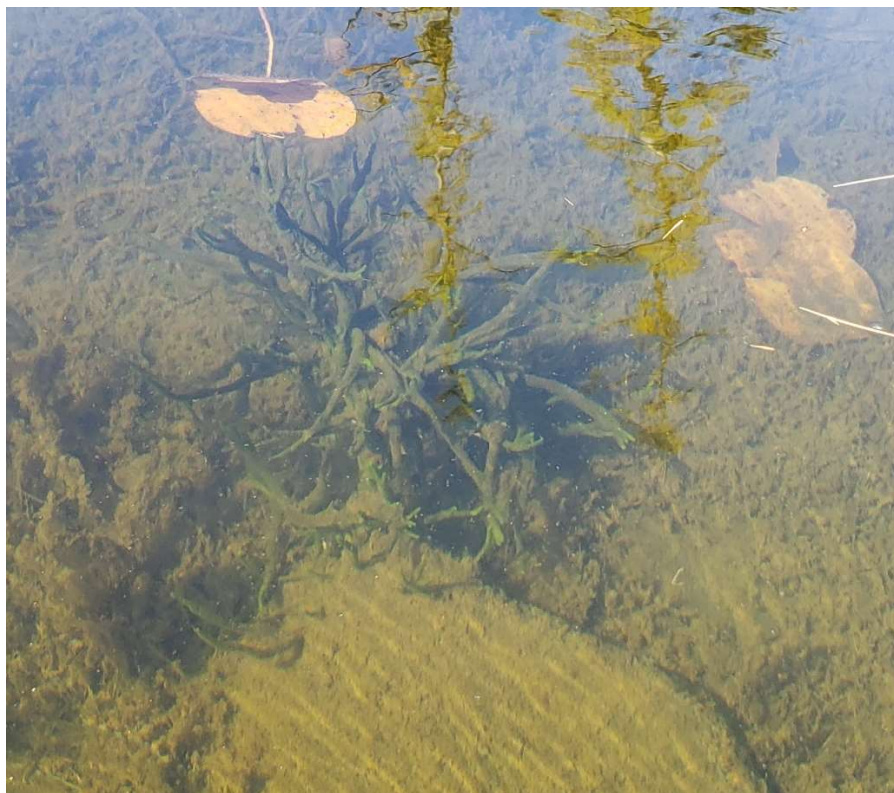
Photographie 2: Vue sur un éponge d'eau douce

Un animal peu connu se trouvait aussi en quantité appréciable dans la baie, il s'agit d'éponges d'eau douce (voir photographie 2). Ces éponges sont des organismes filtreurs qui se nourrissent de matière organique en filtrant l'eau de leur milieu. Elles vivent parfois, comme dans le cas présent, en symbiose avec des algues unicellulaire. Cette symbiose leur confère une couleur d'un vert éclatant. Il est possible d'avancer que la présence de ces éponges aide à diminuer l'accumulation de matière organique engendrée par les naïades dans ce secteur. Il est intéressant de mentionner que le myriophylle à épis aurait probablement de la difficulté à s'implanter dans ce secteur considérant la bathymétrie peu profonde et la compétition provoquée par l'abondance de plantes déjà présentes. Cette baie joue encore une fois un rôle important par sa singularité dans la dynamique écosystémique générale du lac en favorisant une riche biodiversité.
